REPARATUR EINES DAMPFTURBINENROTORS DURCH IMPULS-LASERSTRAHLSCHWEISSEN IN THAILAND

Prof. Dr. Gerd Kuscher, Hannover, Stephan Thiemonds, Chonburi/Thailand

An dem Rotor einer Dampfturbine im firmeninternen Kraftwerk eines thailändischen Zementwerks kam es durch Fehlbedie-
nung zu einer Mangelschmierung und in der Folge zu Rissen an beiden Rotorwellenenden, die bis zu 7 mm tief waren. Der
Beitrag beschreibt das Reparaturschweißen des Rotors durch Impuls-Laserstrahlschweißen mit einer mobilen Schweißanla-
ge vor Ort in Thailand und die technischen und personellen Herausforderungen, die dieses deutsch-thailändische Gemein-
schaftsprojekt mit sich brachte.

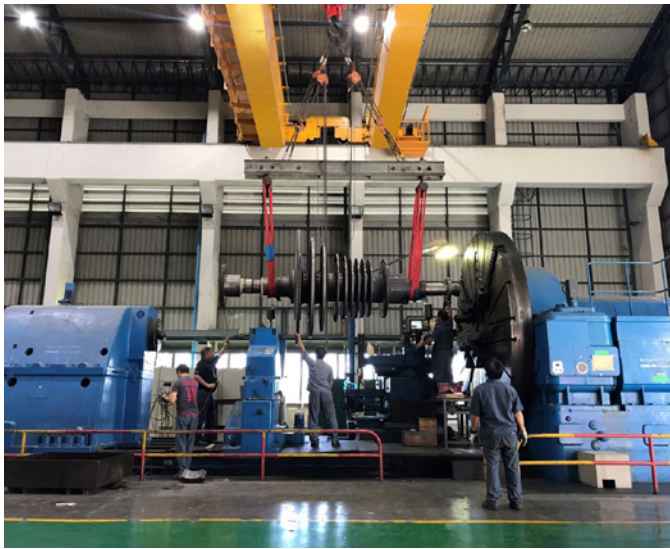
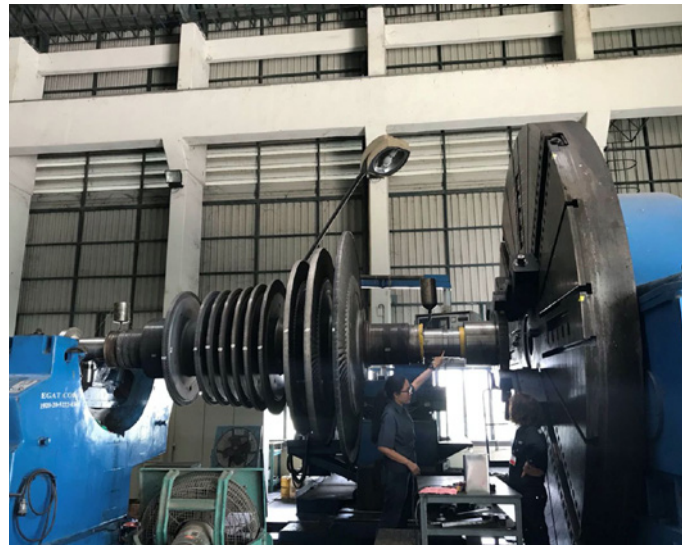
▲ Bild 1. Einbringen des Turbinenrotors in die Kopfdrehbank zur mechanischen Vorbearbeitung der schadhaften Flächen

das heißt zu einem nicht ausreichenden, „abreißenden“ Schmierfilm zwischen der mit 3.000 min⁻¹ rotierenden Rotorwelle und deren Aufnahmen. Durch die metallische Reibung und die daraus resultierende Hitzeentwicklung kam es zu Rissen an beiden Rotorwellenenden. Nach einer ersten Schadensbetrachtung wurden Risse bis zu einer Tiefe von 2 mm erwartet. Bei der nachfolgenden Magnetpulverprüfung (MT) und beim mechanischen Abarbeiten der Fehlstellen auf einer Kopfdrehbank wurden Risse bis zu einer Tiefe von 7 mm gefunden.

Bei dem von der DSI (Thailand) reparierten Rotor (**Bild 1**) handelt es sich um den Rotor einer im Jahr 2005 von Siemens gebauten Dampfturbine. Die 37 MW leistende Turbine ist im firmeninternen Kraftwerk eines thailändischen Zementwerks im Einsatz, wobei Überkapazitäten an die EGAT (Electricity Generating Authority of Thailand) verkauft werden. EGAT ist der größte thailändische Stromversorger und betreibt 45 Kraftwerke mit einer Gesamtkapazität von 15.548 MW. Der Stromversorger unterhält eigene Werkstätten, die unter anderem auf Turbinenreparaturen spezialisiert sind. In einer im Norden der Landeshauptstadt Bangkok gelegenen EGAT-Werkstatt begannen im November 2018 die Impuls-Laserstrahl-Reparaturschweißungen, die, ohne mechanische Vor- und Nachbearbeitung, vier Wochen dauerten.

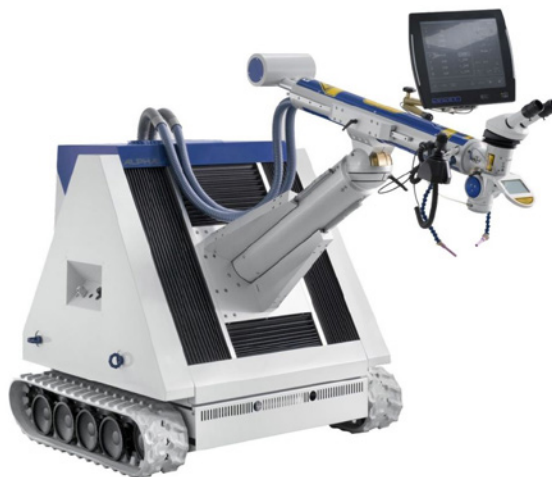
◀ Bild 2. Vom deutschen Hersteller Alpha Laser gefertigte Impuls-Laserstrahlschweißmaschine mit 900 W Leistung vom Typ „ALFlak Faser“, der in der vorläufigen Schweißanweisung (pWPS) für die Reparaturschweißung festgelegt wurde

Der Rotorwerkstoff ist der ASTM A335 P22. Als Schweißzusatz wurde der von EGAT vorgegebene EN ISO 21952-A CrMo1 (früher 1.7339) mit einem Durchmesser von 0,8 mm verwendet. Als Laser wurde eine Nd:YAG-Impuls-Laserstrahl-Schweißmaschine (**Bilder 2 und 3**) mit einer durchschnittlichen Laser-

ausgangsleistung von 900 W eingesetzt. Die Wellenlänge betrug 1059 nm. Die Schweißung erfolgte mit einer Impulsfrequenz von 33,6 Hz, einer Impulsdauer von 3,5 ms, einem Strahldurchmesser von 2,5 mm und dem Schutzgas Ar 99,9%. Es lag eine vorläufige Schweißanweisung (preliminary welding procedure specification, pWPS) (pWPS-DSI-EGAT-Turbine-18.11.12) mit allen weiteren notwendigen Angaben vor. Die eingesetzten Laserstrahlschweißer von DSI (Thailand) besaßen hierfür eine gültige Bedienerprüfung nach ISO 14732:2013 für das Auftragschweißen.

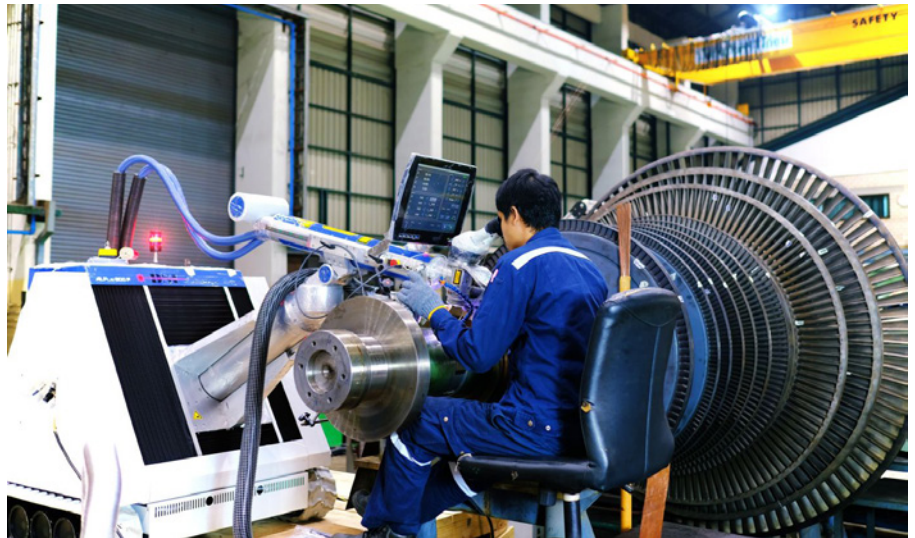
▲ Bild 3. Impuls-Laserstrahl-Schweißmaschine im Schweißensatz am Turbinenrotor in Thailand

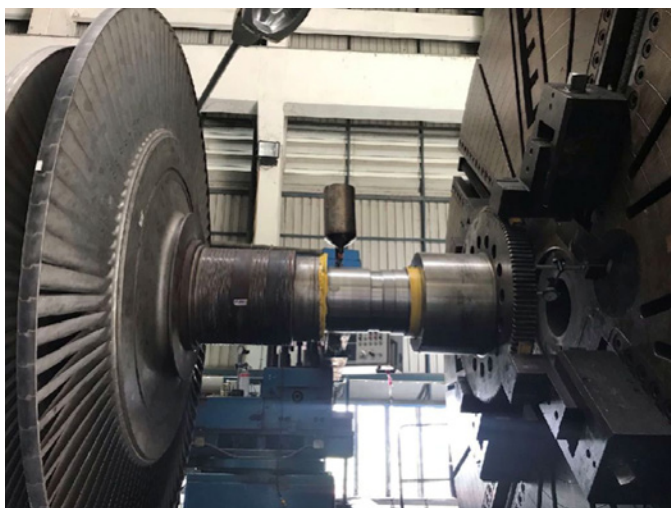
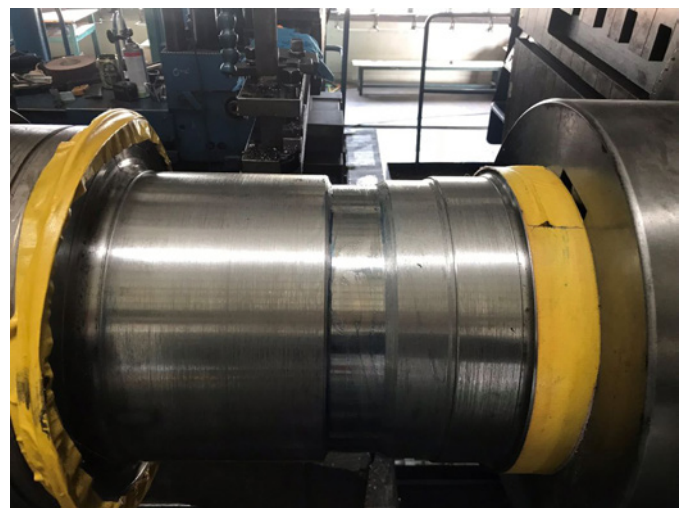
▲ Bild 4. Mechanisch für die Reparaturschweißung vorbereitete Turbinenwelle

Die Bearbeitungsflächen wurden nach dem Säubern im Rissbereich auf einer Breite von 332 mm bzw. 340 mm auf 2 mm Tiefe abgearbeitet und im direkten Rissbereich in einer Breite von 100 mm zusätzlich weitere 5 mm tief (Bild 4). Um eventuelle Bauteilspannungen festzustellen, erfolgten Eigen-

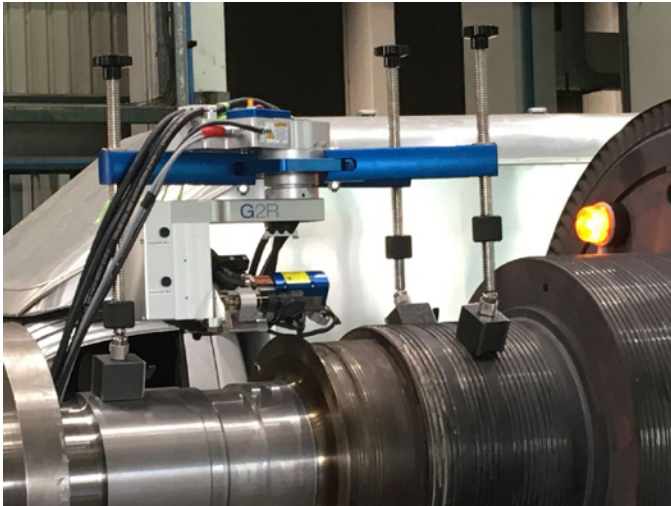
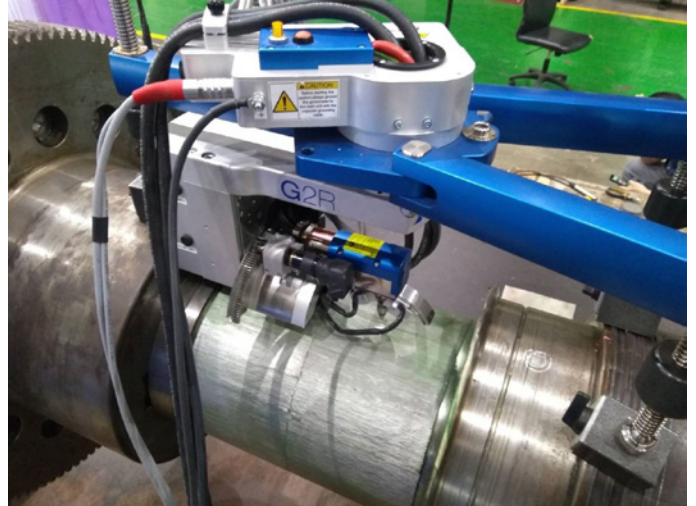
▲ Bild 5. Vor dem Schweißen und während des Schweißens angebrachtes Messgerät zur Eigenspannungsanalyse der Turbinenwelle

spannungsanalysen durch Röntgendiffraktion jeweils vor dem Schweißen, in Zwischenschritten während des Schweißens und nach dem Schweißen (**Bild 5**).

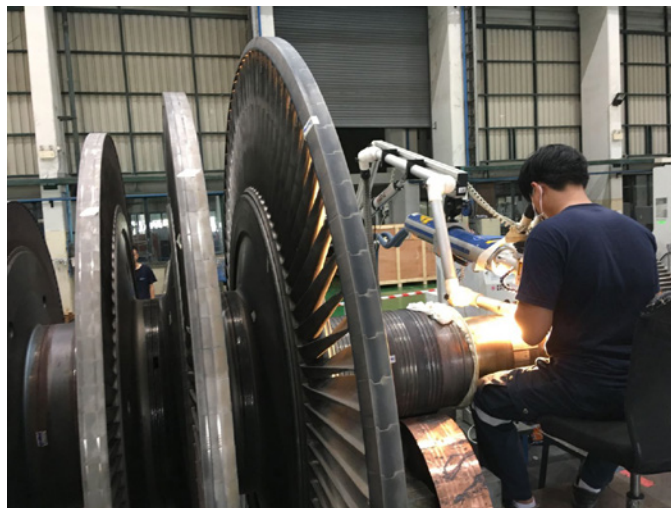
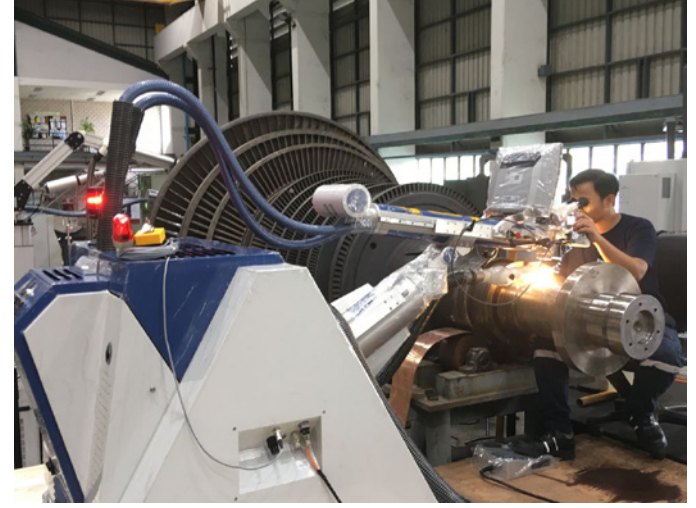
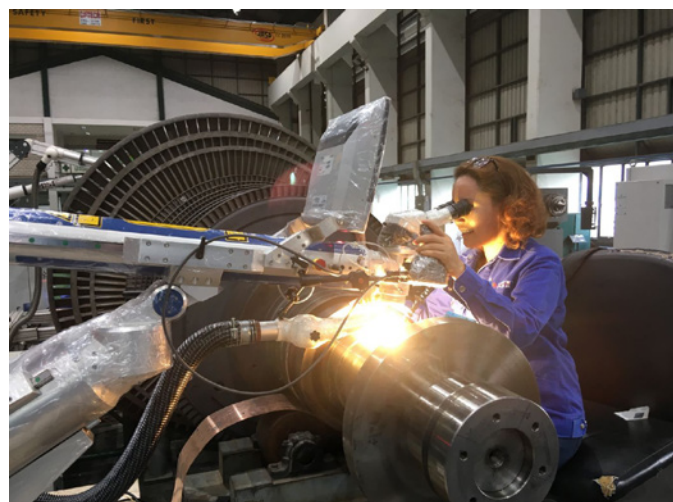
◀ ▲ Bild 6. Schweißen am Turbinenrotor vor Ort in Thailand

Bild 6 zeigt das Schweißen am Turbinenrotor vor Ort in Thailand. Die Dicke der bei jeder Lage aufgetragenen Naht betrug etwa 1 mm. Im direkten Rissbereich der Welle (100 mm breit) ergaben sich etwa fünf bis sechs Umfangslagen, auf der Oberfläche (332 mm bzw. 340 mm) drei Lagen. Diese breitflächige und großvolumige Reparaturschweißung war aus wirtschaftlicher/zeitlicher Sicht nur durch den Einsatz von zwei 900 W-Faserlasern möglich, mit denen an beiden Wellenenden gleichzeitig geschweißt wurde. Ein Zwischenlagenergebnis zeigt **Bild 7**. Die fertigen Schweißungen (**Bild 8**) wurden neben den finalen Eigenspannungsanalysen und Sichtprüfungen (VT) auch durch Farbeindringprüfung (PT), Magnetpulverprüfung (MT) und Ultraschallprüfung (UT) geprüft. Nach den erfolgreichen Tests wurden die geschweißten Oberflächen an den Rotorwellenenden auf die für ihren Einsatz bestimmten Ursprungsmaße und -toleranzen auf einer Kopfdrehbank mechanisch bearbeitet. Seit der Wiederinbetriebnahme im Frühjahr 2019 arbeitet die Dampfturbine im störungsfreien Betrieb. ■

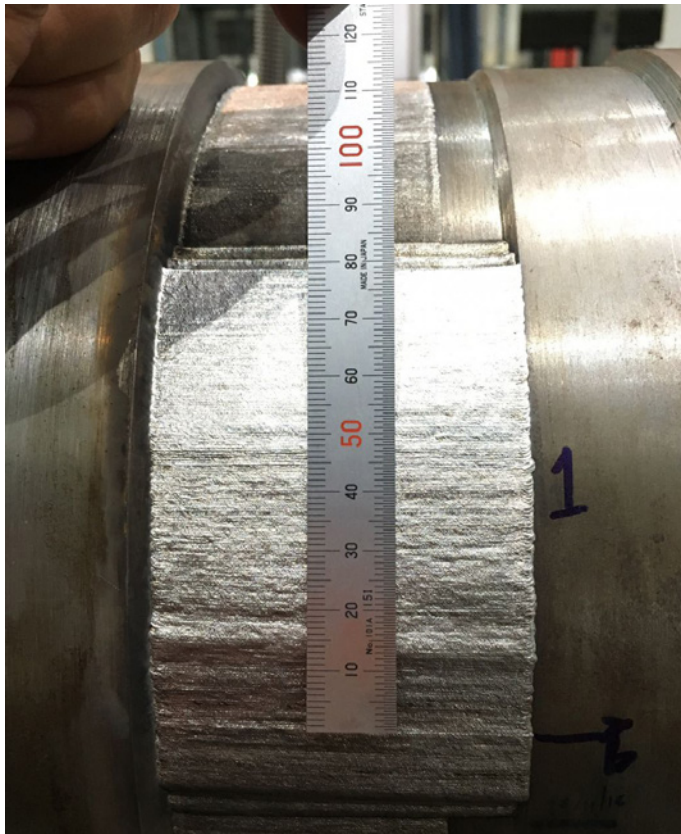
◀ Bild 7. Lagenaufbau der Impuls-Laserstrahl-Reparaturschweißung

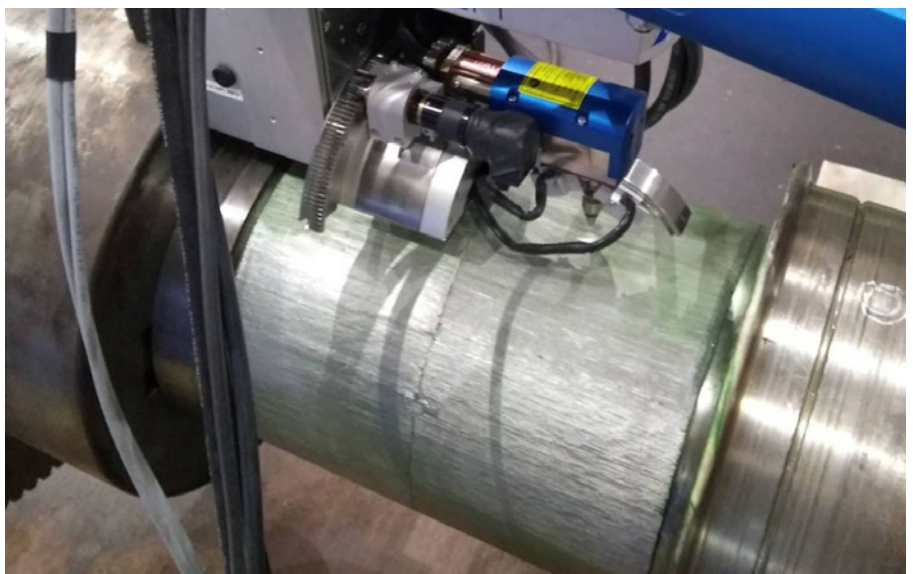
▲ Bild 8. Fertige Impuls-Laserstrahlschweißung bei der finalen Eigenspannungsanalyse (Bilder: DSI)
